## COMUNE DI STRAMBINO

**LAVORI DI MESSA IN SICUREZZA CON  
ADEGUAMENTO SISMICO E RIQUALIFICAZIONE  
ENERGETICA SCUOLA PRIMARIA  
DI STRAMBINO  
CUP J75E22000320006**

## PROGETTO ESECUTIVO

**RELAZIONE GENERALE ED ILLUSTRATIVA**

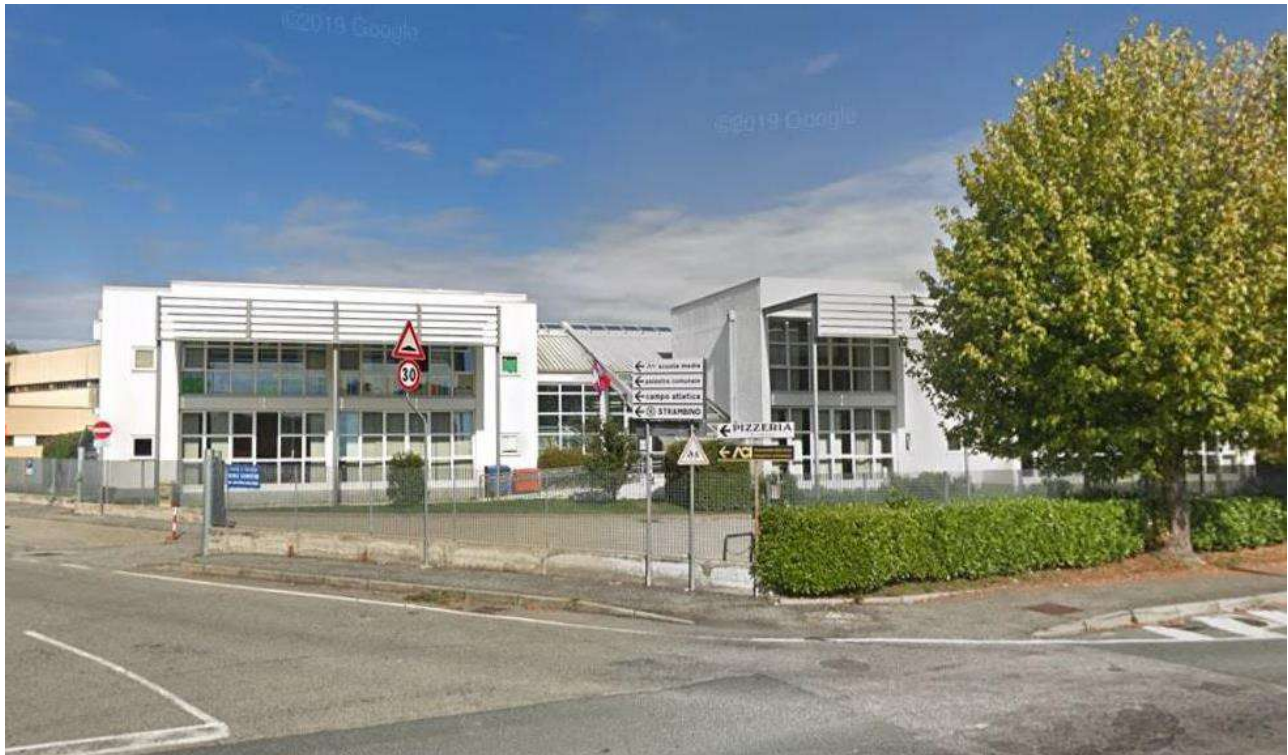
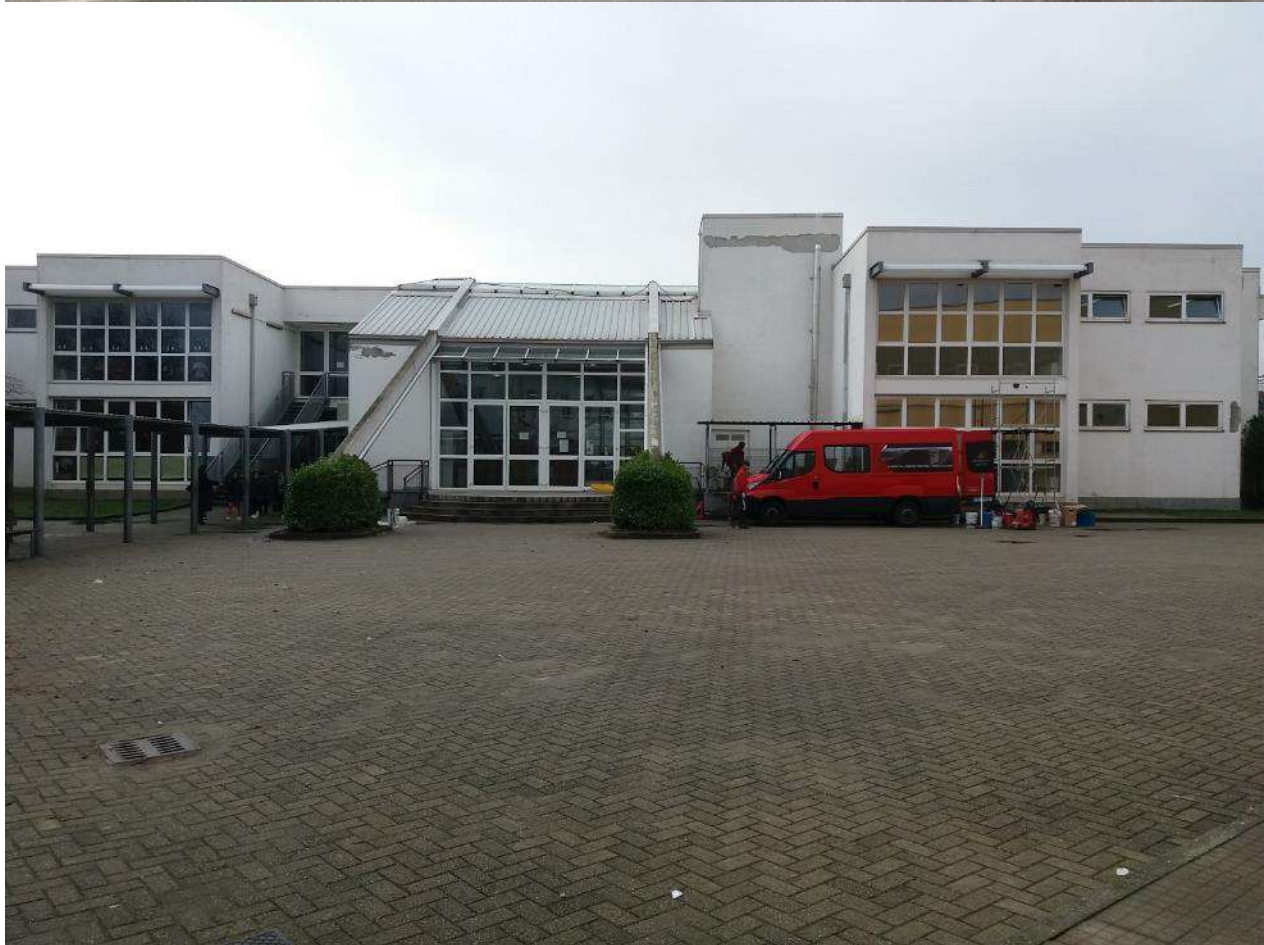
Un vespaio aerato di circa 1,00 metri separa il terreno dal solaio del piano rialzato.

La copertura è in cemento ad una falda sui blocchi 1 e 3 mentre è sul blocco 2 si hanno due falde con copertura in lamiera coibentata.

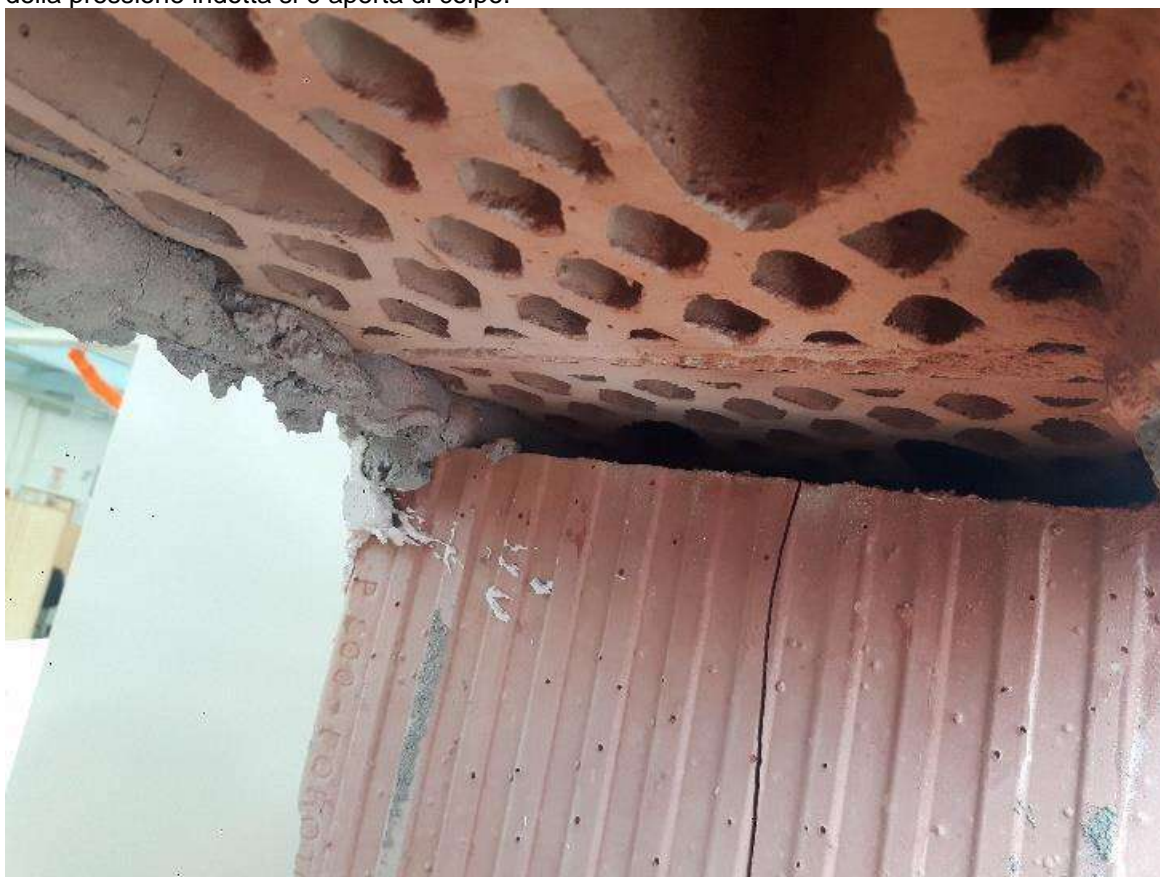
Dalla Verifica sulla vulnerabilità dell'edificio è emerso che le murature portanti armate hanno scarse capacità portanti dal punto di vista della resistenza in quanto i corsi di malta non sono estesi a tutta la superficie dei blocchi ma soltanto ai lati. Tale carenza è emersa con la prova dei martinetti piatti quando la muratura a seguito della pressione indotta si è aperta di colpo.

Tale metodologia di posa ha comportato la comparsa di fessurazioni diffuse su tutto l'edificio.
